#### MAINCY Vaux - le - Vicomte.

#### RUE HORACE DE CHOISEUL

ZONE DE PROTECTION DU PATRIMOINE ARCHITECTURAL,URBAIN ET PAYSAGER

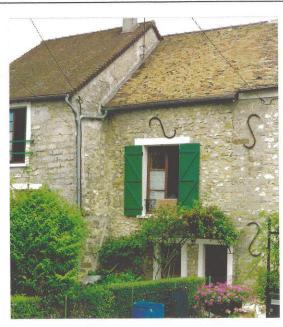
1bis - 5bis
Groupe de maisons anciennes implantées suivant le même alignement, en retrait marqué sur rue. Figuraient sur le cadastre de 1826, avec leurs annexes en façade sur rue qui, pour la plupart, ont été démolies. Seuls subsistent de petits volumes de granges en légère avancée sur alignement au 3 et au 5.

On notera la qualité des maçonneries du 1bis. Percement et appuis modifié à l'étage, marquise au-dessus de l'entrée venant nuire à la cohérence d'ensemble.

Belle coloration de couverture au 1ter (et 1bis pour partie).

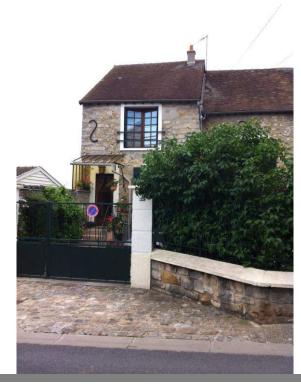
L'entrée du 5bis est marquée par deux grosses piles en brique qui ont de belles proportions, ce portail étant prolongé par un mur haut dissimulant une annexe moderne. Tout cet ensemble de constructions est bien visible aussi sur l'arrière, depuis l'impasse du Clos de la Gobelette.

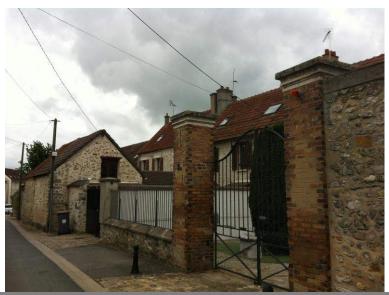
5b

Volumes anciens de belles proportions implantés perpendiculairement à la rue, sur une cour. Etagement des toitures bien visible, seul le volume le plus élevé ayant conservé sa couverture en petites tuiles. Sur rue, pignon d'une petite habitation. Sur le corps de bâtiment principal, enduit sur cour, jolie lucarne à la capucine. En fond de cour, volumes anciens bien conservés, à usage d'habitation, avec belle toiture ancienne. Caractère lié en partie à la présence abondante de végétation.

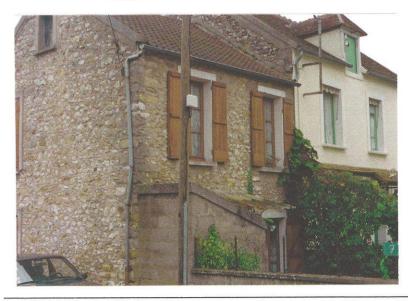
9 Bâti ancien mais très remanié implanté sur une parcelle très exiguë.

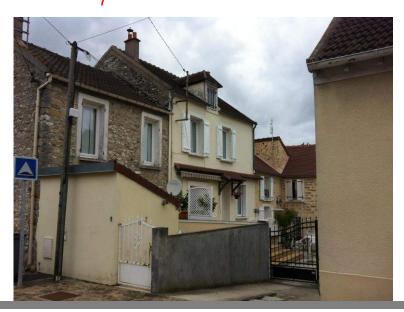
Prolongement du même ensemble bâti ancien mais ayant ici conservé les constructions sur rue. Beau volume de grange rurale au 15, transformé à usage de garages. Couverture en tuiles mécaniques.

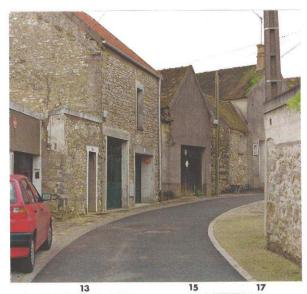
Pignon enduit d'une construction ancienne implantée perpendiculairement à la rue. En fond de cour très étroite, on entrevoit des volumes anciens. A noter la qualité du volume de toiture en petites tuiles qui compose une belle harmonie avec les combles du 17.

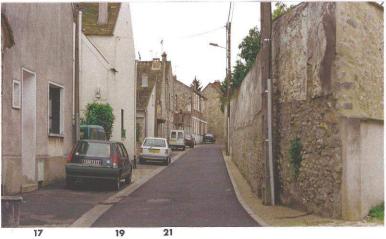
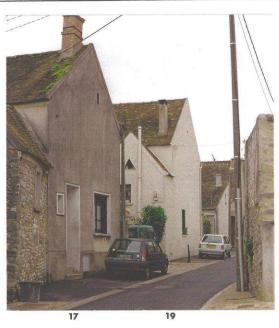
17 Volumes anciens dont un avec pignon sur rue. Percements libres avec entrée sur rue dans le pignon enduit. Ancien tour d'échelle muré donnant à voir la concavité du mur de belles annexes anciennes en appentis.

19 Volume ancien perpendiculaire à la rue, figurant sur l'ancien cadastre. Pignon réenduit clair ainsi que le volume de l'annexe en appentis venant encadrer le portail d'entrée sur la cour.

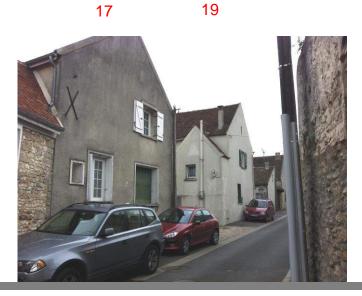
21 Construction ancienne avec pignon sur rue, ayant fait l'objet d'une extension sur l'arrière. Belle toiture. Accès latéral par un portail à linteau bois couvert.

21bis
Petit passage d'accès à une annexe à usage de garage, puis
construction élevée à bel appareillage de grès perpendiculaire à
la rue, antérieure à 1826.

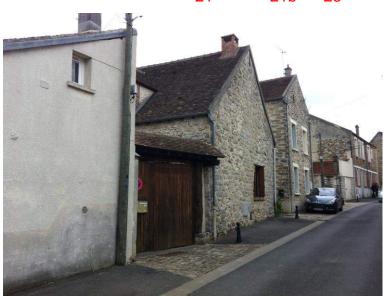
23 - 25
Accès à des cours desservant des bâtiments anciens visibles pour partie depuis la rue. Clôtures et appentis dommageable au 25 introduisant une certaine discontinuité qualitative dans la lecture de l'espace urbain.

Pignons et façade latérale du 19 rue Alfred et Edmée Sommier. Sur le pignon on note les nombreuses traces de reprises de maçonnerie, liées à l'épaississement du bâtiment. En façade, décor 19e avec bandeaux, entourages de baies enduits, joints avec incrustations de meulière entre les grès.

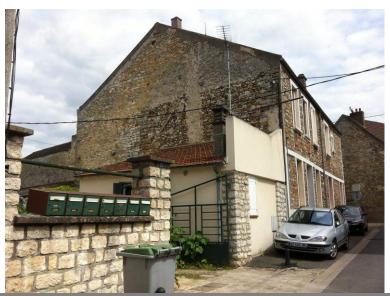
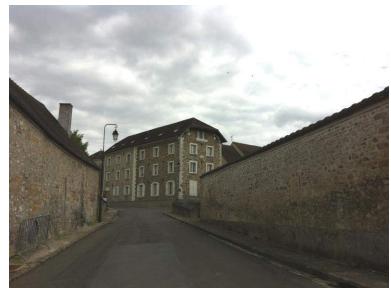
Volume de l'ancien moulin, repère important du fait de sa hauteur (R+2) qui en fait un bâtiment d'exception. Réhabilité à usage d'habitation. Les bâtiments sur cour ont été démolis pour la construction de boxes.

Volume important d'un bâtiment à usage probable d'annexe au moulin construit au 19e mais incorporant probablement sur l'arrière des substructions plus anciennes.
Corniche et décor d'enduit très discret dont la dégradation laisse voir l'appareillage de la belle maçonnerie de grès. Grande porte charretière latérale.

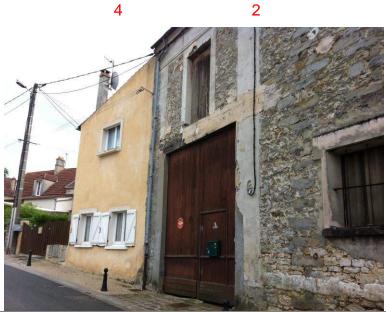
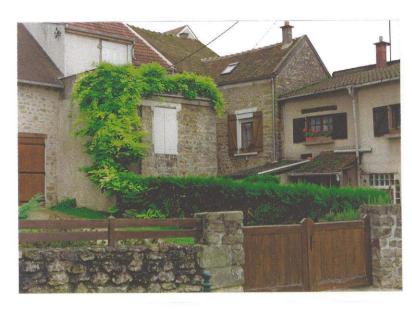
Volumes anciens complexes en retrait sur la rue avec aile latérale en adossement sur le 2. Caractère du bâtiment en fond de cour. L'aile en retour fortement remaniée est par contre de qualité très incertaine (couverture, proportions des baies, pavés de verre,

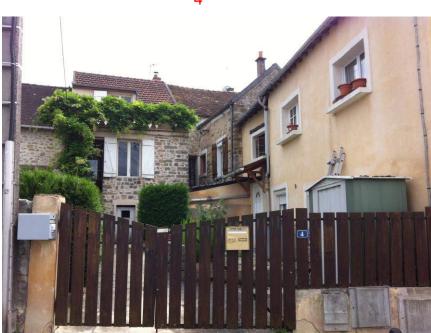
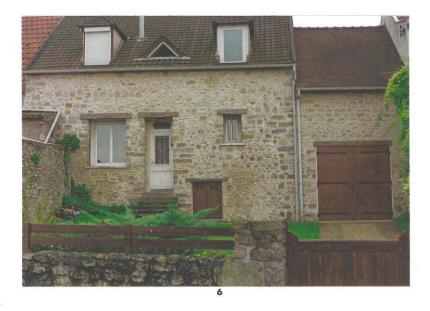
Construction ancienne alignée sur la précédente ainsi qu'avec le 8. Ces volumes figuraient sur le cadastre de 1826. Les annexes sur rue ont par contre été démolles ou défigurées (garage du 8). Murets et portails sur rue sont de hauteur insuffisante pour écrire avec une certaine force la continuité urbaine ancienne et préserver l'intimité des courettes végétalisées. Le mitoyen entre le 6 et le 8 a été heureusement préservé, avec toutefois un chaperon en ciment dommageable.

Maison en continuité avec aile en retour. A conservé son jardinet clos. Façade retraitée au 19e avec marquise au-dessus de l'entrée et joints décoratifs.

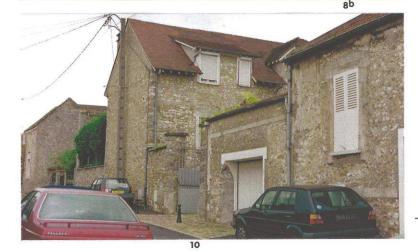
8bis
Volume 19e avec toiture à croupe en façade sur rue et annexe à usage de garage en adossement. Piédroit latéral de la porte de garage à restaurer. Belle matière d'enduit mince à décor à préserver (cadres et bandeaux).

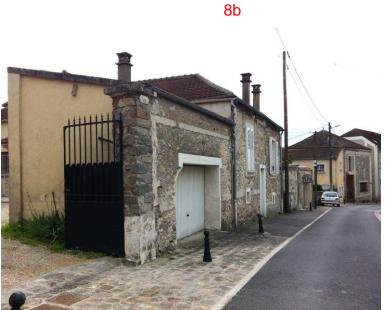
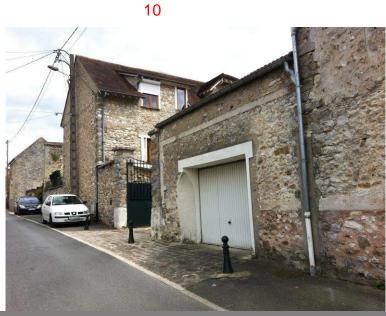
Volume ancien donnant sur une courette visible par un portail 19e en serrurerie, encadré par de belles piles en grès rustique. Comble retraité avec percements de lucarnes dommageables. Sur l'arrière petite terrasse surélevée par rapport à la rue avec beau mur de soutènement se retournant par un mur très élevé en mitoyen avec le 12.

12 Volume ancien remanié. Façade enduite, en retrait sur rue ouvrant sur une jolie courette très végétalisée.

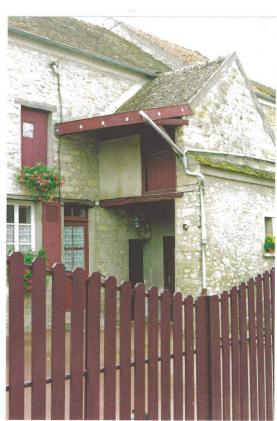
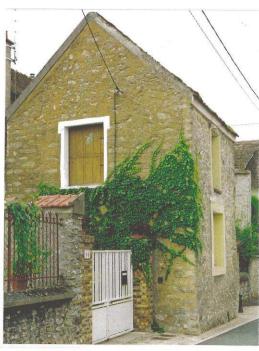
14

14-16
Constructions rurales anciennes en retrait sur rue, sauf le volume d'annexe en avancée sur l'alignement qui joue un rôle important de cadrage visuel de l'emprise publique (en vis-à-vis des annexes des 3 et 5). Petit volume en avancée sur la façade du 16 générateur de pittoresque. Gagnerait à la suppression de l'auvent protégeant la porte d'entrée.
La parcelle du 16 fermée par un mur maçonné haut venant bien caler un appentis en mitoyenneté.

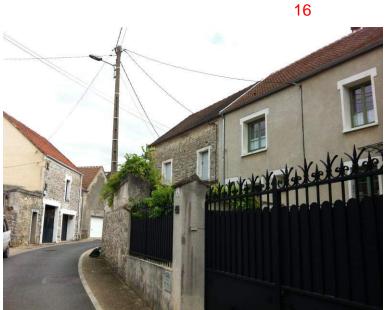
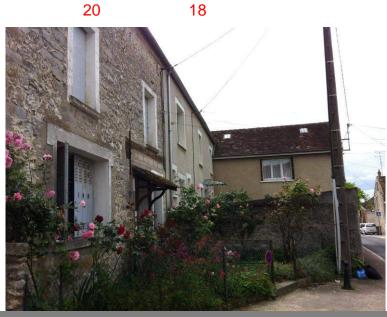
**16bis**Construction récente. Clôture moderne en retrait, bien traitée en maçonnerie avec portail menuisé plein.

18 - 20
Volume constitué par le groupement de deux habitations implantées de biais, en retrait sur rue. Bâti à caractère rural du 19e avec percements libres. Façade enduite au 18 donnant sur une courette fermée. Le jardinet du 20 gagnerait à être plus nettement clos par rapport à la rue, malgré son exiguïté.

22 Maison moderne peu visible, implantée derrière un haut mur ancien, très remarquable, à préserver.

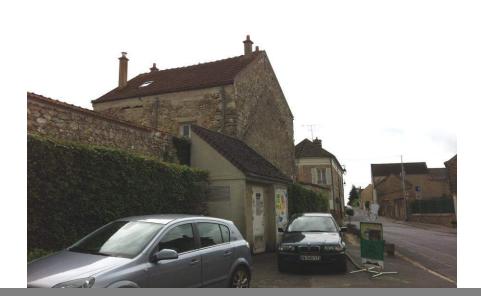
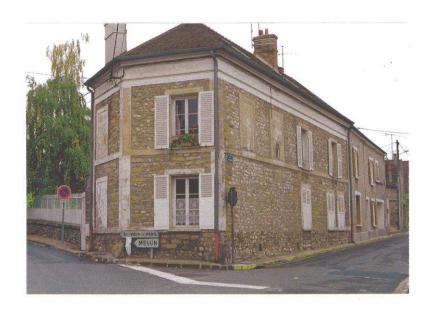
Mur séparatif et pignon du 1 rue Eugène Bailay, dégagé par la création du parking. Transfo et haie en adossement.

Pignon avec pan coupé du 2 rue Eugène Bailay déjà décrit. Toiture à croupe. Noter l'intérêt du décor de bandeaux sur maçonnerie apparente avec fausses fenêtres. Belle corniche, oculus, volets persiennés.

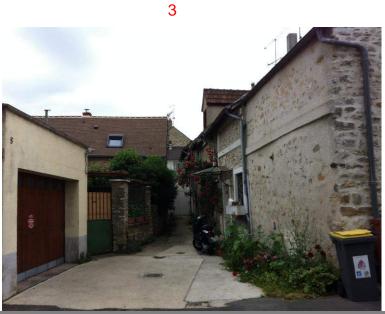
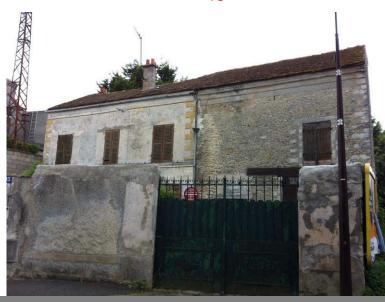
3 Passage commun perpendiculaire à la rue avec alignement de petites constructions anciennes, pour certaines très remaniées (marquise, lucarne, ...). Rupture de la continuité sur rue, puis construction récente.

Plus loin, à la sortie du bourg, une petite maison rurale du 19e avec sa grange accolée, marque la limite du secteur ancien. Bandeau, corniche y compris sur la grange, bel appareillage de grès.

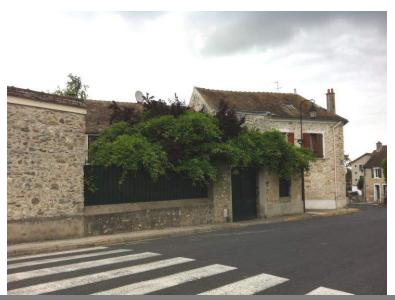
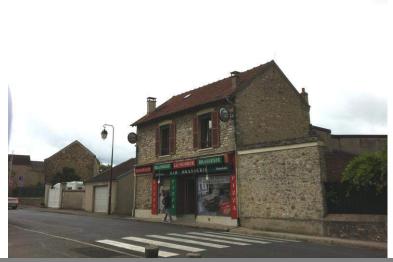
2 Construction ancienne avec courette très végétalisée.

4 Maison de grès avec commerce à rez-de-chaussée.

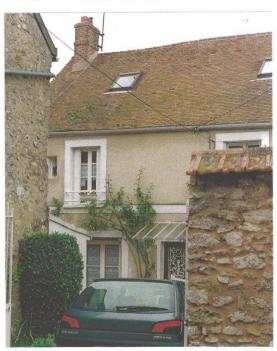
6 Habitation sur cour jardin en retrait.

8 Construction ancienne avec belle toiture de petites tuiles et façade à décor d'enduit. Mériterait une restauration soignée. Mur en maçonnerie hétérogène sur rue.

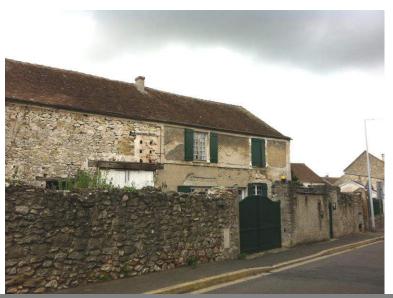
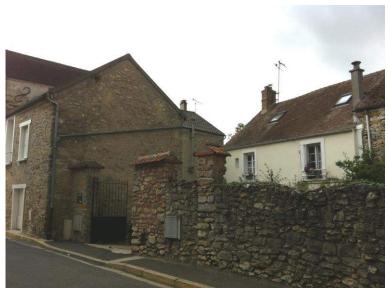
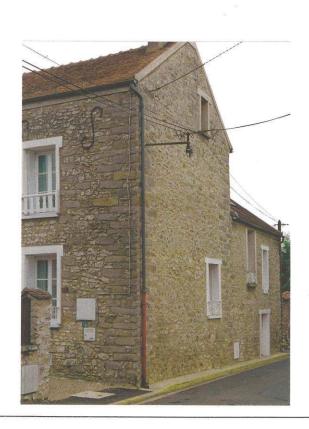
10 - 12
Groupe de volumes en belle maçonnerie, marquant bien une limite dans la structure du tissu urbain.
Au-delà, le bâti ancien devient fragmentaire.

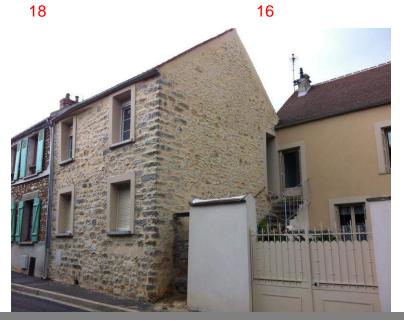
16 Maison ancienne en retrait sur courette avec beau perron extérieur d'accès latéral. Belle toiture. Façade en enduit ciment. Le bâtiment annexe en façade sur rue est intéressant comme épaulement du 18 et mériterait d'être restauré.

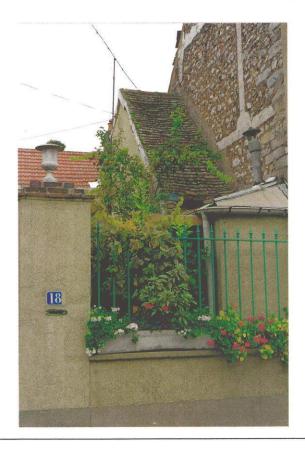
18
Construction ancienne. Charme et caractère malgré les ajouts de qualité diverse. Volume intéressant d'escalier extérieur couvert en pignon.

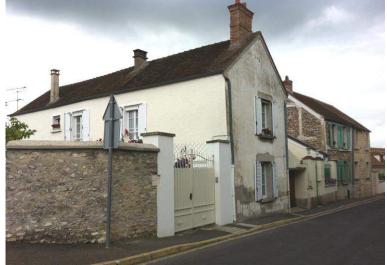
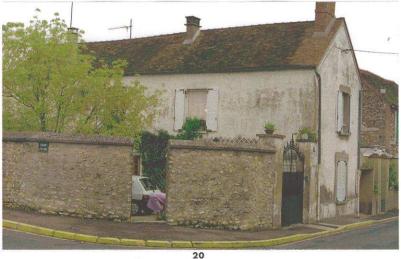
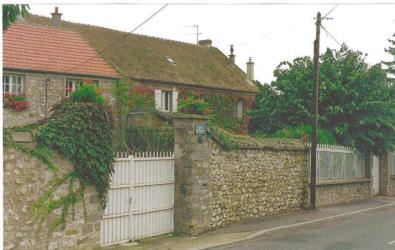
20 Volume ancien avec belle toiture et enduit chaulé, cour végétalisée fermée par un mur haut marquant bien l'angle de la rue de derrière l'église. Portail en serrurerie du 19e.

Au-delà, à noter deux habitations bourgeoises en retrait sur alignement (24 et 26), notamment le 24 habillé de vigne-vierge avec toiture de petites tuiles et clôture à barreaudages caractéristique du 19e siècle.

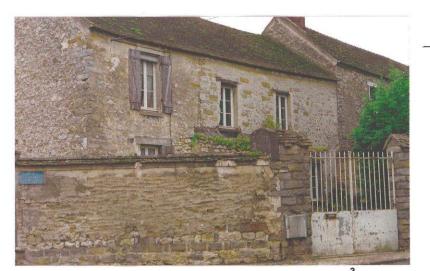
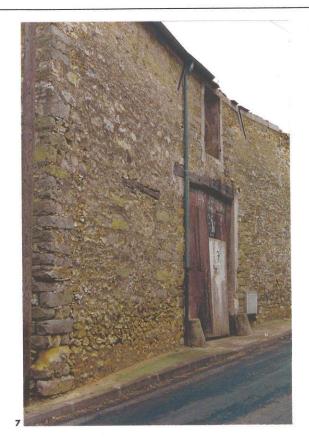
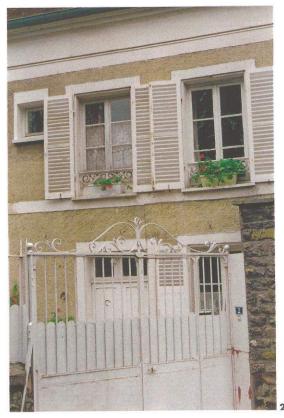
3-5 Bâtiments ruraux du 19e, implantés en retrait sur rue suivant le même alignement. Ces bâtiments réincorporent des constructions plus anciennes. Au cadastre de 1826, on notera en effet que le bâti, encore dispersé dans ce secteur était plutôt implanté perpendiculairement à la voie. Qualité des maçonneries et des toitures. Bel arbre dans la cour du 5. L'ensemble mériterait une mise en valeur.

7
Petit corps de ferme sur cour avec grange ancienne en façade sur rue. Malgré son état (manque de toiture) et son avancée sur l'alignement, cette grande mériterait une restauration compte tenu de son rôle de marquage de l'entrée en secteur ancien. Mur de maçonnerie en prolongement (au droit des 9 et 11) assurant la transition avec le pavillonnaire récent.

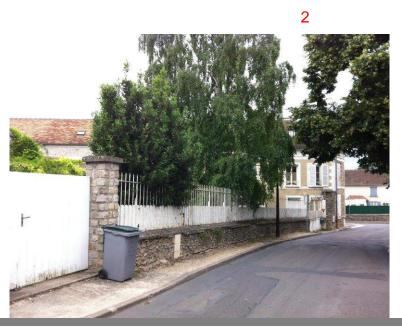
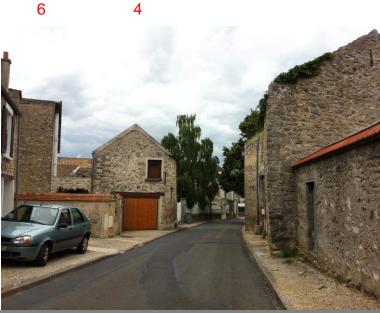
Belle maison bourgeoise ancienne marquant en étrave l'angle de la rue de Melun. Façade recomposée au 19e avec décor de bandeaux et enduit bicolore blanc et belle teinte ocrée. A conservé tous ses éléments accessoires, appuis fonte, volets persiennés, clôture à barreaudage et portail en serrurerie. Modèle typologique pour ce caractère de bâti.

4 - 6 Petite remise ancienne à usage de garage.

8 Maison ancienne très remaniée mais intéressante par son implantation biaise en avancée et la présence de maçonnerie de grès qu'elle introduit. Prolongée par un mur de pierre en façade de la parcelle suivante, puis début du pavillonnaire.

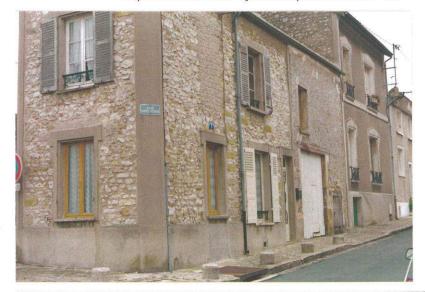
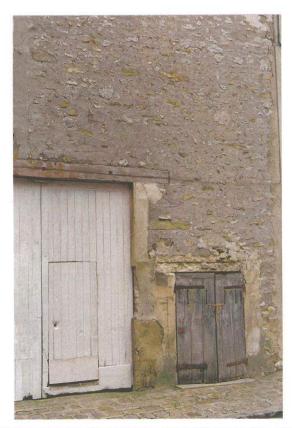
Maison ancienne en grès formant la pointe avec la rue de Sivry. Forme en étrave avec pan coupé et belle toiture à croupe. Bel enduit plâtre à pierres vues avec porte de grange sur partie non restaurée.

**1bis**Corps de bâtiment R+2. Façade recomposée avec décor 1930.

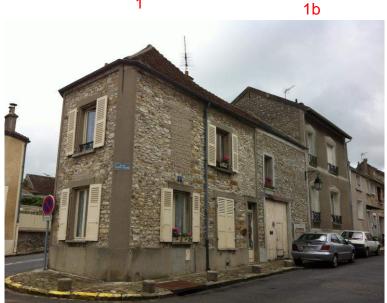
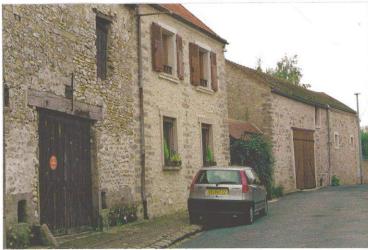
3 - 3bis Suite de bâtiments R+1 anciens, avec continuité des lignes d'égout. Ensemble dégradé par des percements disparates et de multiples transformations. Caractère très rustique.

5 Belle grange ancienne avec maçonnerie de grès, vaste porte cochère, et jours de ventilation d'une cave (?) de part et d'autre. Toiture en tuiles mécaniques.

Grange attenante à la précédente puis courette et bâtiment rural avec porte charretière venant refermer la perspective de la rue.

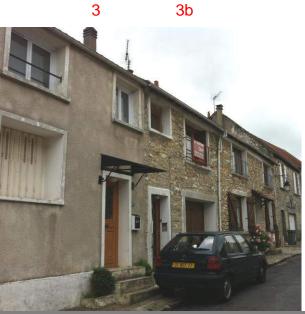
2 Belle maison de village R+1 à décor 19e, avec encadrements de baies enduit, et petite corniche moulurée. Façade composée, volets persiennés à l'étage. Courette et volumes arrières intéressants visibles derrière le mur de clôture côté place du Souvenir.

4 Petite maison ancienne remaniée en retrait sur l'alignement. Courette formée par clôture avec mur bahut et grille 19e en façade sur rue. Petites tuiles plates.

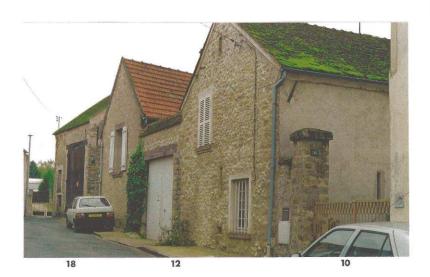
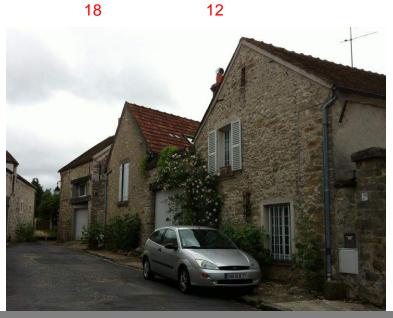
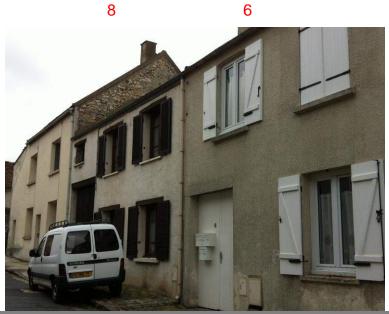
6 - 10
Ensemble de constructions anciennes enduites et très remaniées surtout au 10, où les nouveaux percements enlèvent tout caractère. Portail avec piles en grès et passage vers l'arrière. Construction moderne en fond de cour.

12
Corps de ferme avec deux bâtiments perpendiculaires à la rue, visibles par leurs pignons à l'alignement, venant cadrer un beau portail couvert. Belles toitures en petites tuiles plates.

14
Petit passage d'accès à une construction ancienne, bordé par la grange précédente puis par un beau mur formant clôture du 12.

Grange avec porte charretière en façade sur rue. Bâtiment ancien de caractère rural, en fond de cour.

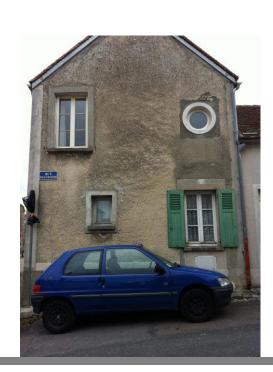
$\bf 3$  Volume ancien intéressant par l'échelle et le caractère très libre des percements. Pignon sur rue.

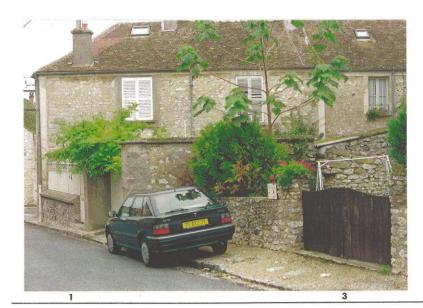
1
Belle construction ancienne cadrant l'entrée de la rue Alfred et Edmé Sommier. Forte valeur scénographique. Volume avec comble à croupe couvert en tuiles plates. Façade composée avec percements du 19e. Décor d'enduit avec encadrements de baies. Prolongée par un jardinet planté clos de mur.

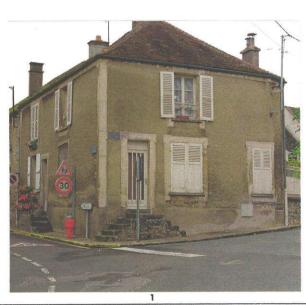
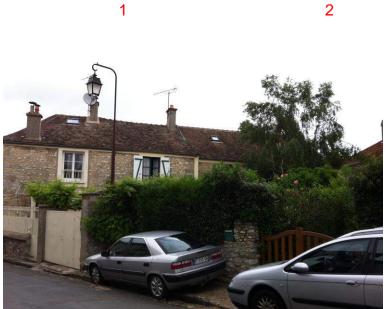
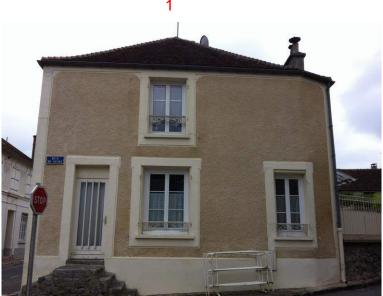
3 Bâtiment rural transformé en habitation. Percements et clôture en léger retrait sur rue au traitement incertain. Importance du bâtiment en retour du 5.

5 Bâtiment ancien en équerre sur parcelle triangulaire, transformé en habitation. Remaniements dissimulés par vigne vierge.

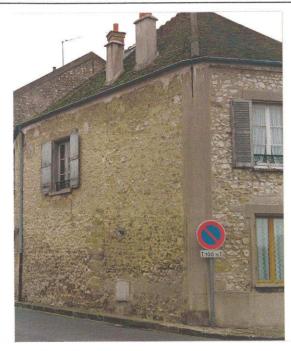
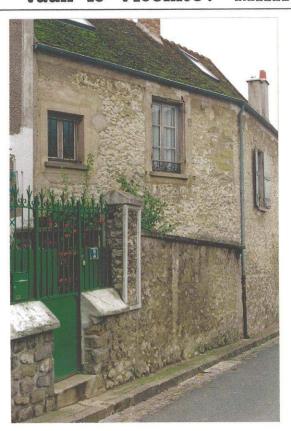
Façade arrière du 1 impasse du Pleu.

Minuscule courette d'accès avec escalier et volume en avancée à l'alignement desservant le 1bis de l'impasse du Plau. Ancienne impasse fermée par des adjonctions. Caractère. Mériterait une mise en valeur.

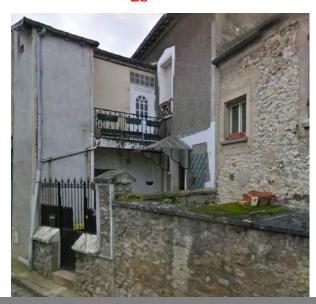
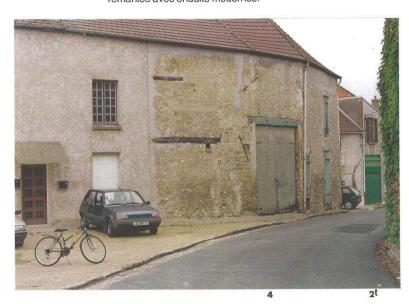
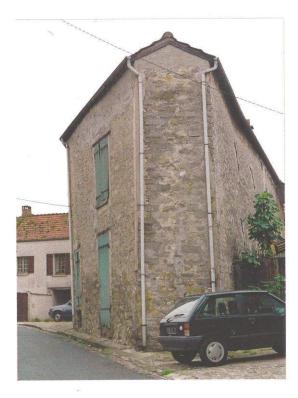
Très beau volume de grange en éperon, avec belle toiture gauche. Porte charretière et volets peints à l'ancienne en vert charron.

Depuis la parcelle 300 de cette grange, accès par un passage sous porche à des volumes anciens sur cour commune, très remaniés avec enduits modernes.

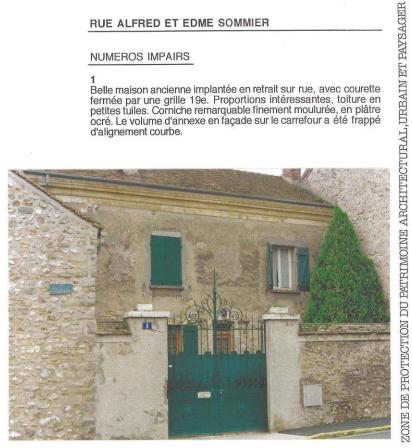
1 Belle maison ancienne implantée en retrait sur rue, avec courette fermée par une grille 19e. Proportions intéressantes, toiture en petites tuiles. Corniche remarquable finement moulurée, en plâtre ocré. Le volume d'annexe en façade sur le carrefour a été frappé d'alignement courbe.

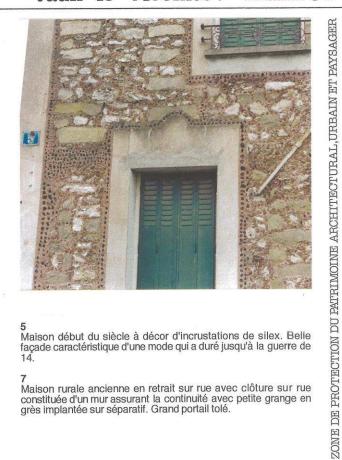
5 Maison début du siècle à décor d'incrustations de silex. Belle façade caractéristique d'une mode qui a duré jusqu'à la guerre de 14.

7 Maison rurale ancienne en retrait sur rue avec clôture sur rue constituée d'un mur assurant la continuité avec petite grange en grès implantée sur séparatif. Grand portail tolé.

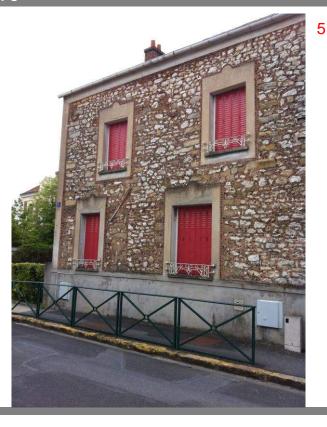
9
Pignon d'un grand volume d'annexe à une seule pente avec plan de toiture très remarquable dans l'axe de la rue venant de l'Est. Lucarne rampante et belle matière de petites tuiles. Volume d'habitation ancien en fond de cour, fermée latéralement par un mur côté parking de la poste.

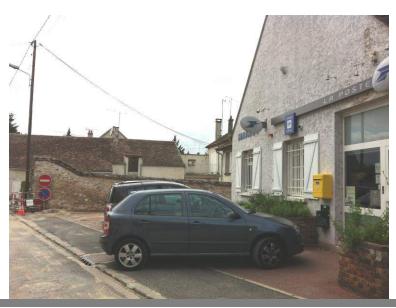
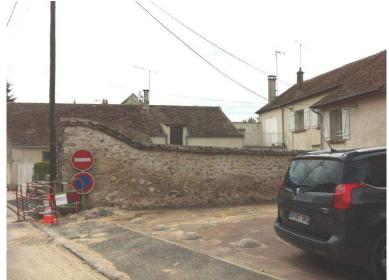
11-13
Mur de maçonnerie délimitant le jardin planté d'une maison ancienne restaurée. Façades en grès. Ensemble bâti en continuité avec lucarnes dommageables puis beau volume de grange avec grande porte charretière dans l'axe, à remettre en valeur.

15 Petit volume d'annexe ancienne sur rue transformé en habitation avec jardinet.

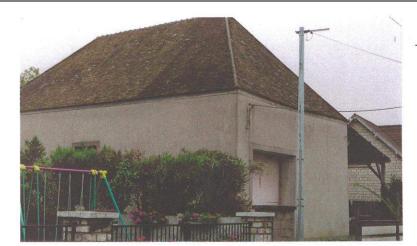
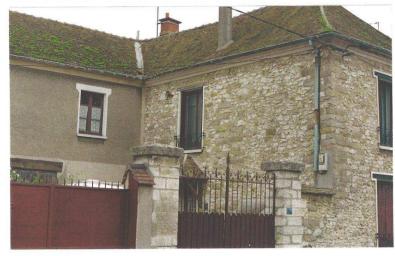
17 Maison rurale bourgeoise en retrait avec jolie lucarne.

Construction moderne en retrait alignée sur la précédente. Dégage le volume qui suit.

Ancien pressoir communal. Construction ancienne isolée, figurant sur le premier cadastre. Belle couverture en pavillon à deux croupes. Enduits ciment dommageables dissimulant probablement une belle maçonnerie de grès.

Pavillon moderne.

Construction ancienne, avec cour fermée d'un mur sur rue (ancien corps de ferme). Beaux volumes avec toitures en petites tuiles en fond de cour et sur bâtiment à l'angle de rue. Corniche moulurée et décor de façades. Percements avec linteaux métalliques et appuis fonte.

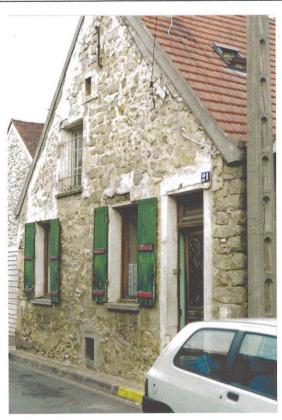
19 Volume ancien avec décor 19e (bandeaux, cadres de baies et panneaux avec incrustations dans les joints). Pan coupé. Cour avec portail sur rue et bâtiments sur cour plus récents.

21
Maison très ancienne et en mauvais état, implantée en avancée sur alignement. Pignon sur rue avec aile en retour. Couverture en tuiles à emboîtement. A restaurer en conservant les percements. Tour d'échelle à gauche, et à droite passage latéral vers courette arrière. Bâtiment très remanié sur cour.

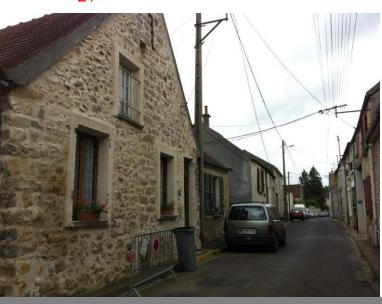
23 - 27 Volumes d'annexes rurales en façade sur rue avec portes charretières d'accès aux cours arrières du 25 et 27.

Annexe non restaurée, très rustique en façade sur rue et retour, avec courette ouverte et habitation en fond. Souplesse des volumes et liberté des percements. Caractère.

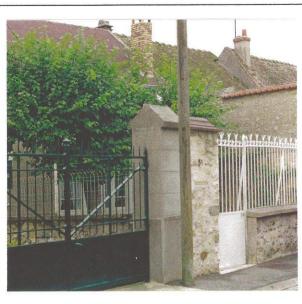
31 Volume rural ancien retraité en maison bourgeoise au 19e avec décor de panneaux. Tilleuls dans la cour et clôture à barreaudage.

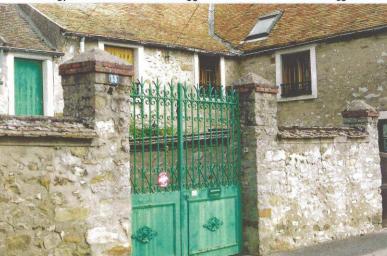
33 - 37
Très bel ensemble de deux constructions rurales anciennes en retrait sur courette avec volumes d'annexes en retour d'équerre sur séparatif. Qualité des volumes et assemblages, modestie de l'échelle. Coloration très chaleureuse des couvertures de petites tuiles. Garage du 37 en adjonction, puis venelle.

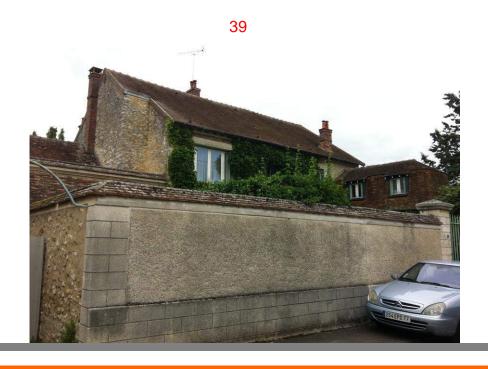
**43** Volume ancien très remanié. Appuis tube, enduits dommageables.

45
Maison ancienne (assemblage de deux constructions ?) en très mauvais état mais présentant un certain caractère. Important devers de la façade avec décors de bandes verticales.

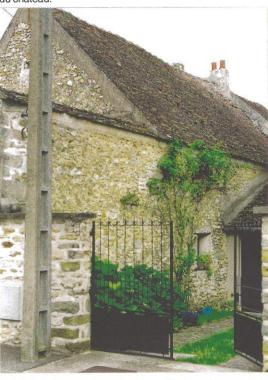
45bis
Ensemble de corps de bâtiments anciens perpendiculaires à la rue, donnant sur terrain en forme de passage. Assemblage intéressant de toitures en très mauvais état. L'appentis sur rue a été remodelé ou est plus récent. Vue sur les frondaisons du parc du château.

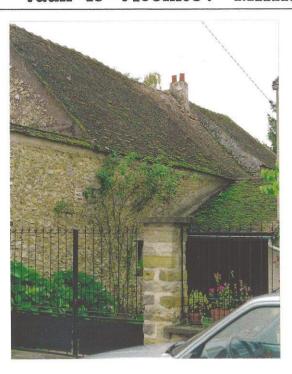
47
Petite maison ancienne en retrait sur courette plantée. Caractère.

**47bis**Maison à rez-de-chaussée alignée sur la précédente. Toiture en petites tuiles.

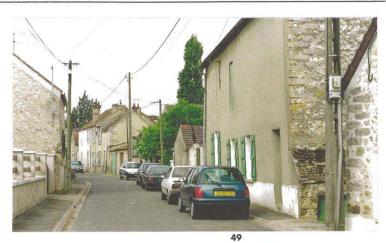
Volumes et clôture très rustique. Façades enduites. Accès à une cave en pignon (maison de vigneron ?). Mériterait une restauration.

51 Passage vers construction moderne sur l'arrière.

55 Volumes anciens en grès avec belle couverture de petites tuiles. Tuiles de rive dommageables. Maison d'habitation en retrait sur rue. ZONE DE PROTECTION DU PATRIMOINE ARCHITECTURAL, URBAIN ET PAYSAGER

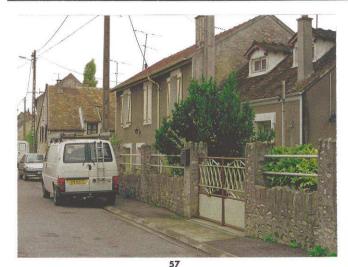
**57** Assemblage de plusieurs volumes anciens en léger retrait sur rue et très remaniés. A usage d'habitation.

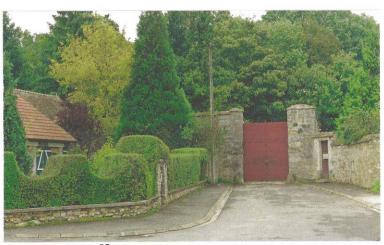
Construction moderne. Clôture en buis taillés remarquable, puis mur et portail d'entrée au parc du château.

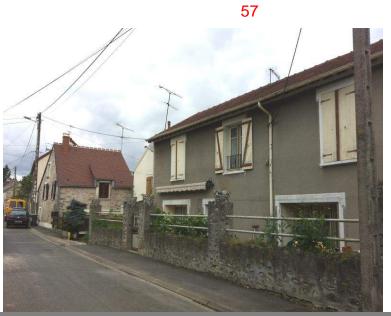
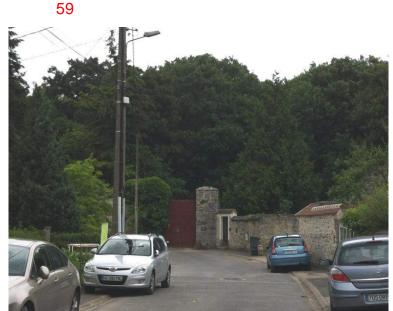
Ensemble de plusieurs volumes anciens, numérotés 1 rue de Sivry. Remarquables par leur cohérence d'alignement, la liberté de percement, accentuant le caractère très rustique de l'ensemble.

La présence de perrons et emmarchements semble indiquer que le niveau de la rue a été modifié, probablement lors de la construction de l'école de fille, en vis-à-vis.

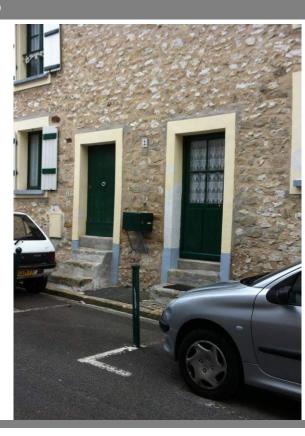
2b

Voir 1 rue Traversière. Volume en adjonction couvert en terrasse dommageable (boutique de reprographie).

**2ter**Volume ancien très remanié d'une petite maison sur courette. percements libres, lucarne. Enduit, tuiles mécaniques et véranda.

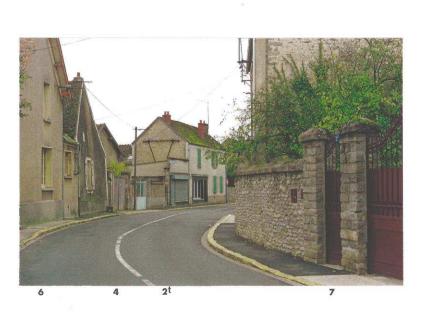
6 Construction de la première moitié du siècle ou bâti ancien très remanié. Pignon sur rue puis garage couvert en terrasse.

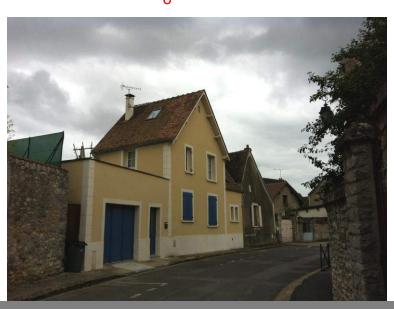
8 Grand mur de clôture dissimulant un verger puis très belle construction rurale avec portes charretières. Maconnerie de grès de belle qualité avec enduits dégradés. Noter la couleur ocrée des soubassements, autrefois enduits.

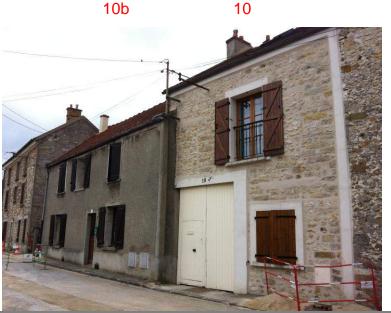
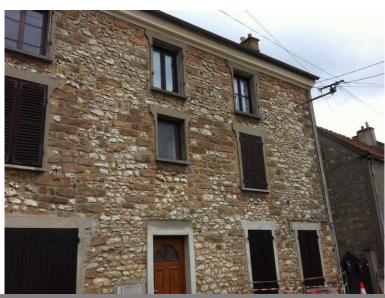
Dans le prolongement du 8, groupe de deux maisons anciennes enduites. Constituent avec le corps de bâtiments précédent un bel ensemble de caractère rural à mettre en valeur. Porte charretière au 10. Tuiles mécaniques au 10bis qui est antérieur à

12 Après passage vers cour avec bâti ancien remanié, grosse maison de bourg R+2 en grès ocre avec corniche.

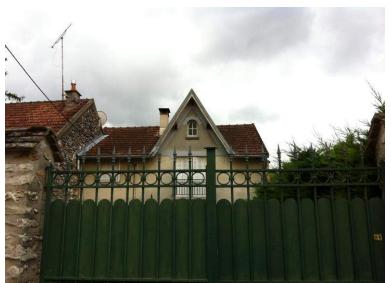
18 Volume ancien avec adjonction 19e en toiture hors typologie.

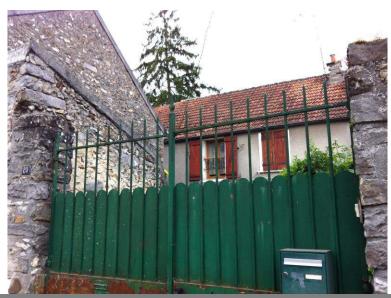
**20** Petite maison de village ancienne sur courette.

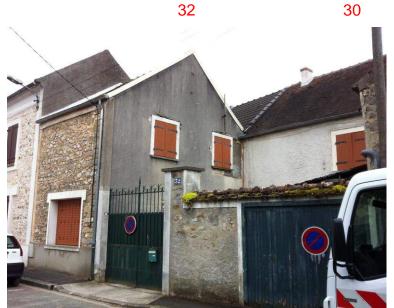
30 - 32
Groupe de deux petites maisons anciennes en retrait sur courettes avec clôtures intéressantes sur rue, notamment au 30 (décor de panneaux et maçonnerie à joints décoratifs). Beau mur séparatif à chaperon entre les courettes. Volume en retour sur rue avec comble autonome au 32.

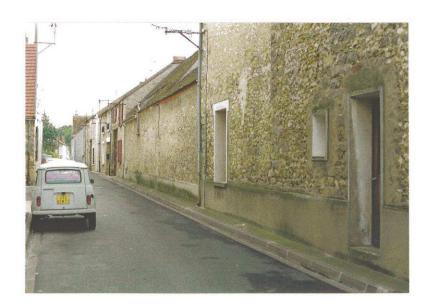
Façade en retour du 2 rue Marcel Gertener avec décor 19e très endommagé, pan coupé, et ancienne boutique supprimée. Corniche sous égout.

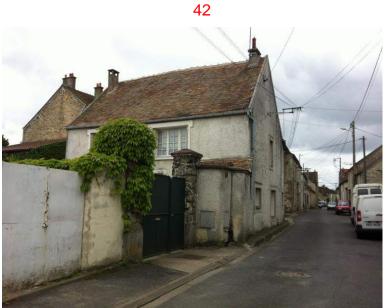
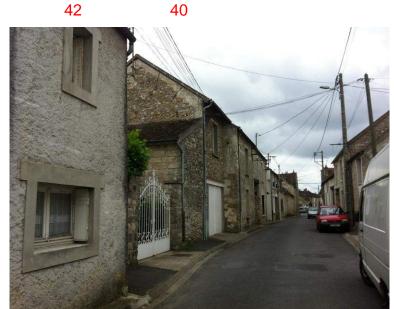
42 Volume R+1 en avancée sur alignement dont le second ancien, avec pignon sur rue, et jolie toiture de petites tuiles. L'ensemble est de belles proportions. Enduit rustique, grosses piles en grès encadrant l'entrée sur cour.

**44**Sur cour fermée par un mur mitoyen maçonné, volumes anciens visibles, pour certains très remaniés.

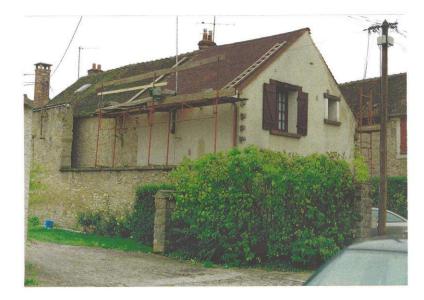
46 Volumes anciens autour d'une cour avec sur rue pignon très remanié.

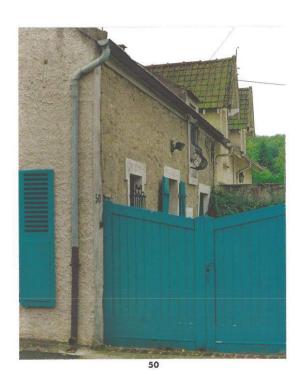
52b

**52bis** Volume ancien d'annexe en avancée sur alignement.

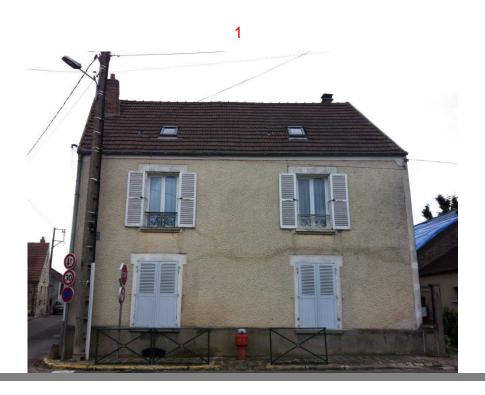
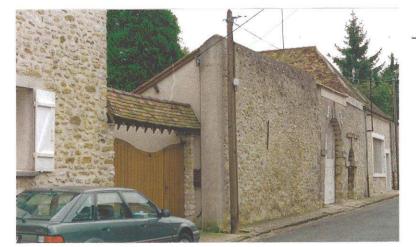
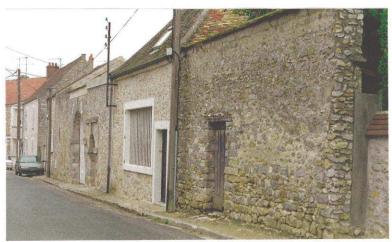
3
Beau mur de clôture avec portail charretier à bossages et petit portail de même facture pour piétons.
Bâtiment ancien perpendiculaire à la rue avec belle toiture à croupe. Tous ces bâtiments semblent avoir constitué autrefois un même ensemble, peut être lié au château compte tenu du traitement monumental des portes.

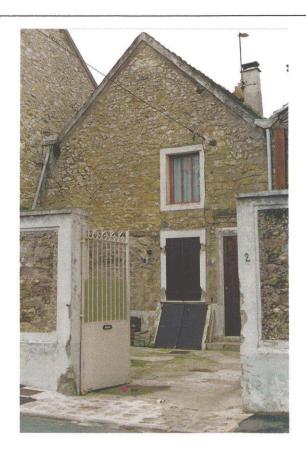
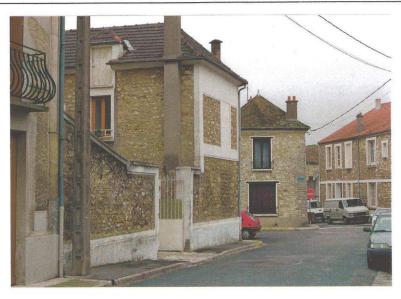
2 Courette desservant des volumes anciens.

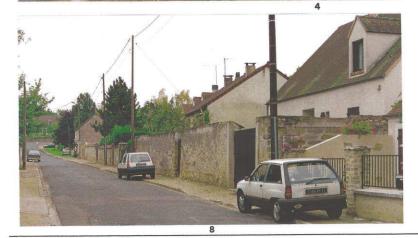
4 Volume ancien très remanié au 19e. Enduit ciment avec curieux décor de panneaux et encadrements de baies.

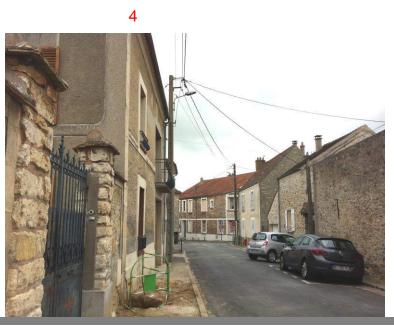
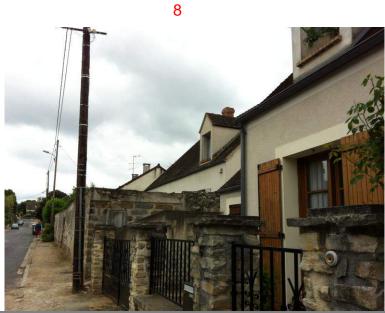
Moderne, mais avec beau mur de maçonnerie conservé en façade sur rue. Au-delà, pavillonnaire récent mais avec murs de clôture hauts, jusqu'au 14 (petit pavillon en grès à l'alignement, avant élargissement de la voie).
